# Genie to rozjíždí, když vidí, kudy uniká vzduch

**Uživatel:** Josh Stockert,  
Vedoucí údržby

**Společnost:** Genie, značka společnosti Terex

**Uplatnění:** Detekce netěsností stlačeného vzduchu

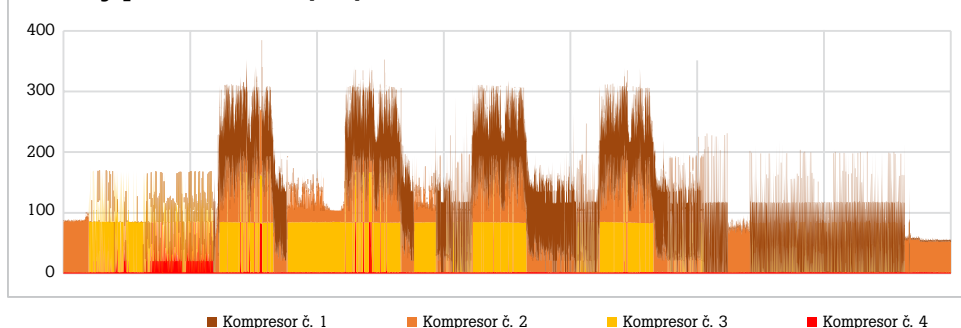
### Poté

- Kompresor č. 4 nečinný
- 25,7 % získané kapacity
- Úspory 48 754 USD

Příkony po dobu 7 dnů (kW)
